Jak szukać podatności i zgłaszać błędy producentom urządzeń IoT - case study

Poznań Security Meetup - #2 2024

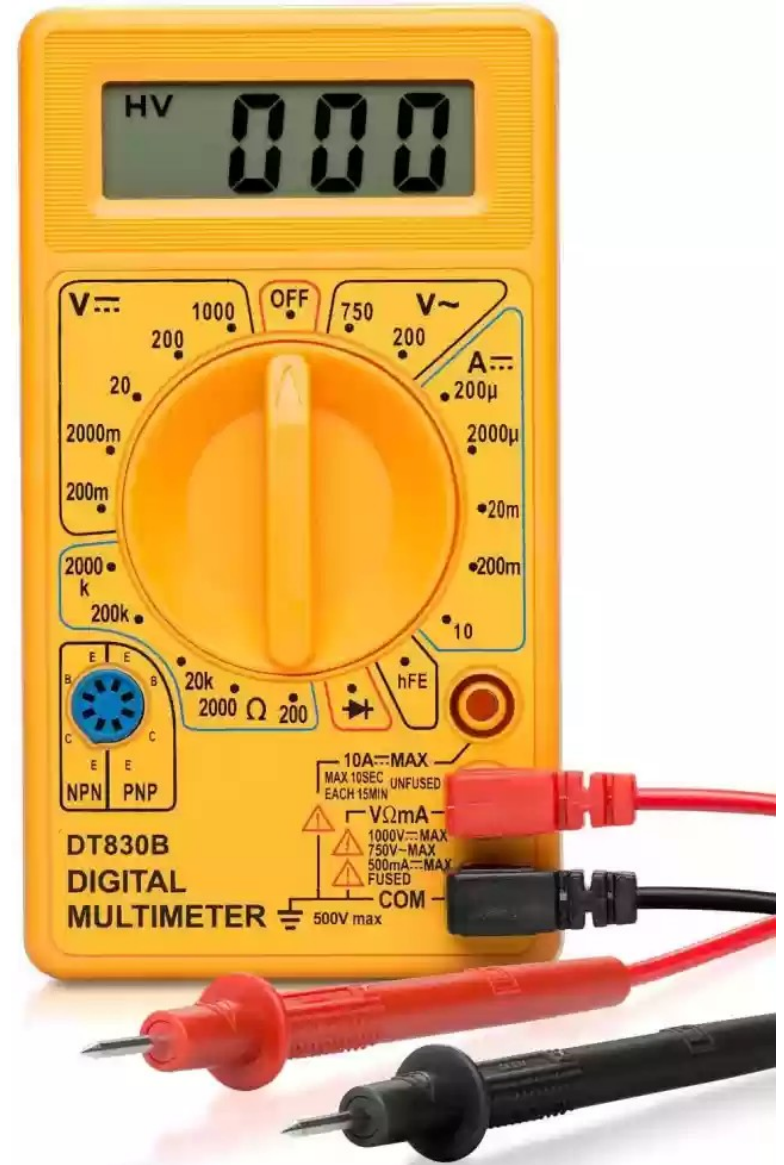
- Multimetr
 - Woltomierz
 - Amperomierz
 - Omomierz
 - Tester ciągłości obwodu/
wykrywacz zwarć/brzęczyk

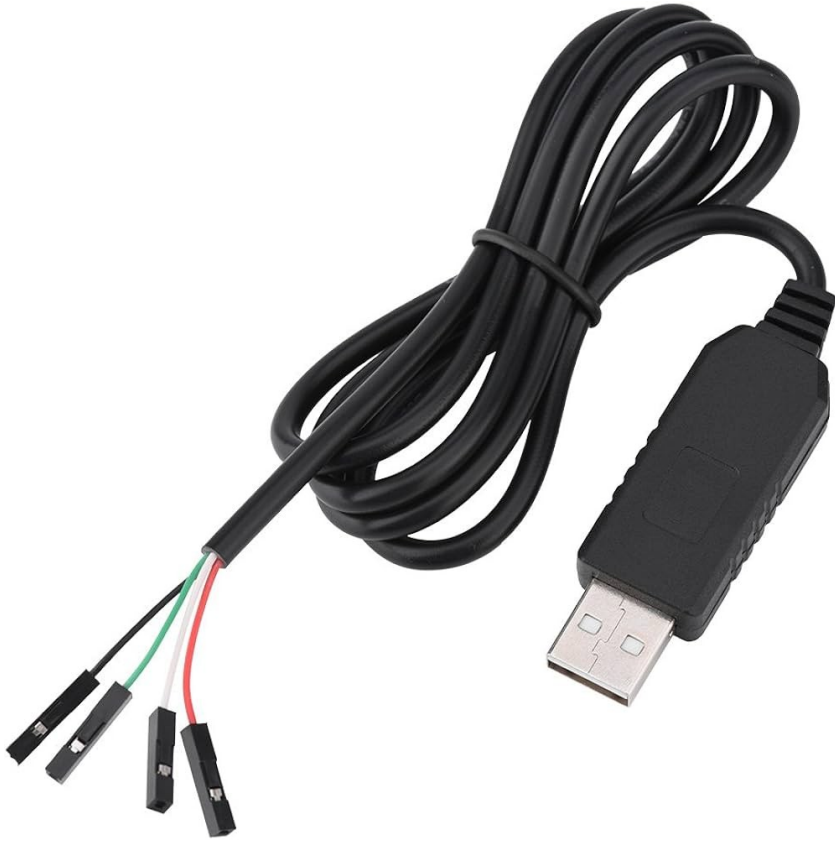
- Przejściówka USB-UART
 - Po podłączeniu widoczne jako /dev/ttyUSBx (Linux) lub COMx (Windows)
